**Oggetto:** Nuovo raccordo stradale di tipo CI di collegamento tra la Sp 24 e la SP 53.  
Problematiche emerse dalla pioggia per inadeguata smaltimento delle acque in eccedenza della  
capacità di assorbimento sia del suolo e sia della strada costruita con danno della nostra proprietà

Vigasio il 25 novembre 2019

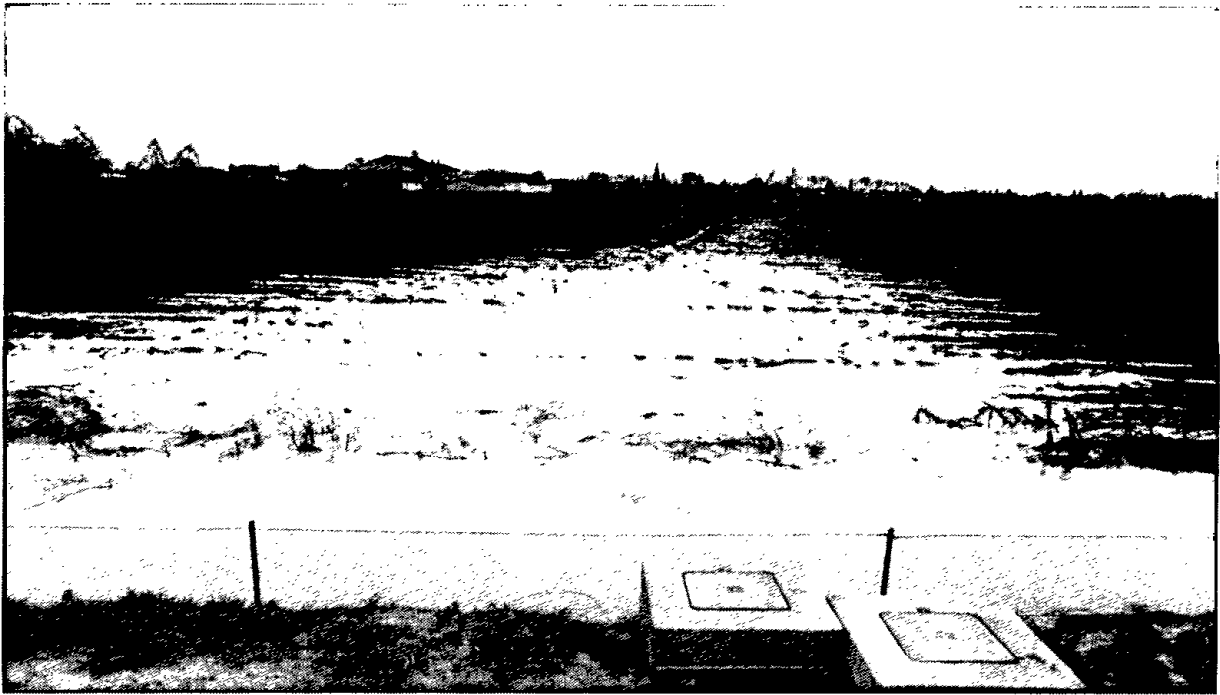
FOTO SCOLINA 1 del 24/11/2019

- Pertanto, come previsto, le recenti piogge hanno allagato la parte del fondo confinante con la strada, nei tre punti (vedi foto allegate) dove il terreno presentava le scoline di raccolta verso i vecchi fossi esistenti ora non più collegati, determinando un danno irreversibile al fondo esistente nonché alla coltivazione ed alle difficoltà operative future. Purtroppo tale problematica era stata da noi sollevata a seguito delle relazioni dei nostri tecnici e si è puntualmente verificata, come da nostra previsione, venendo da voi assolutamente sottovalutata.

Si noti il fossato costruito a bordo strada, completamente insufficiente a far defluire le acque, con allagamenti che invadono parte del fondo.

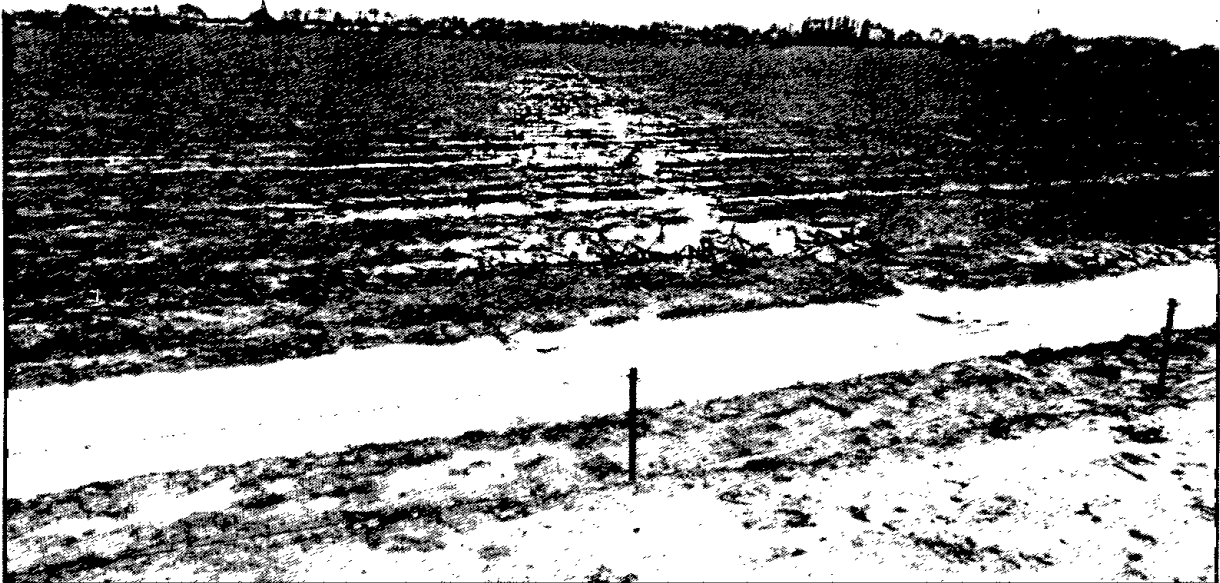
FOTO SCOLINA 2 del 24/11/2019

Si noti il fossato costruito a bordo strada, completamente insufficiente a far defluire le acque, con allagamenti che invadono parte del fondo.

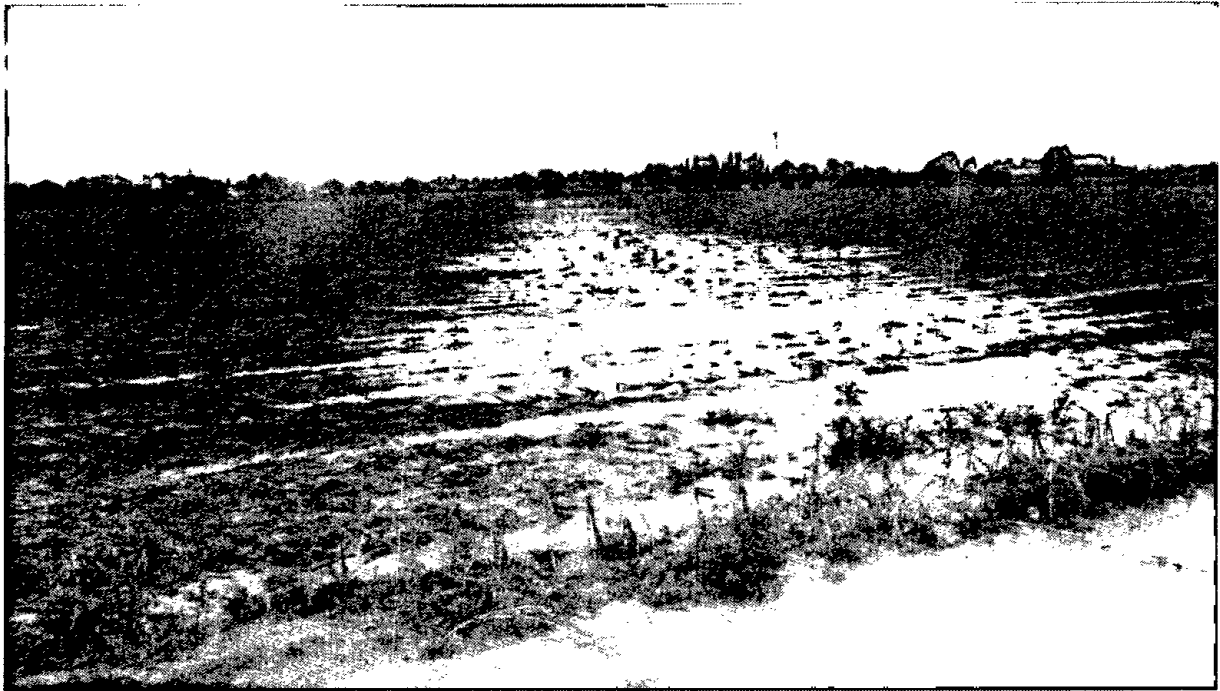
FOTO SCOLINA 3 del 24/11/2019

Si noti il fossato costruito a bordo strada, completamente insufficiente a far defluire le acque, con allagamenti che invadono parte del fondo.

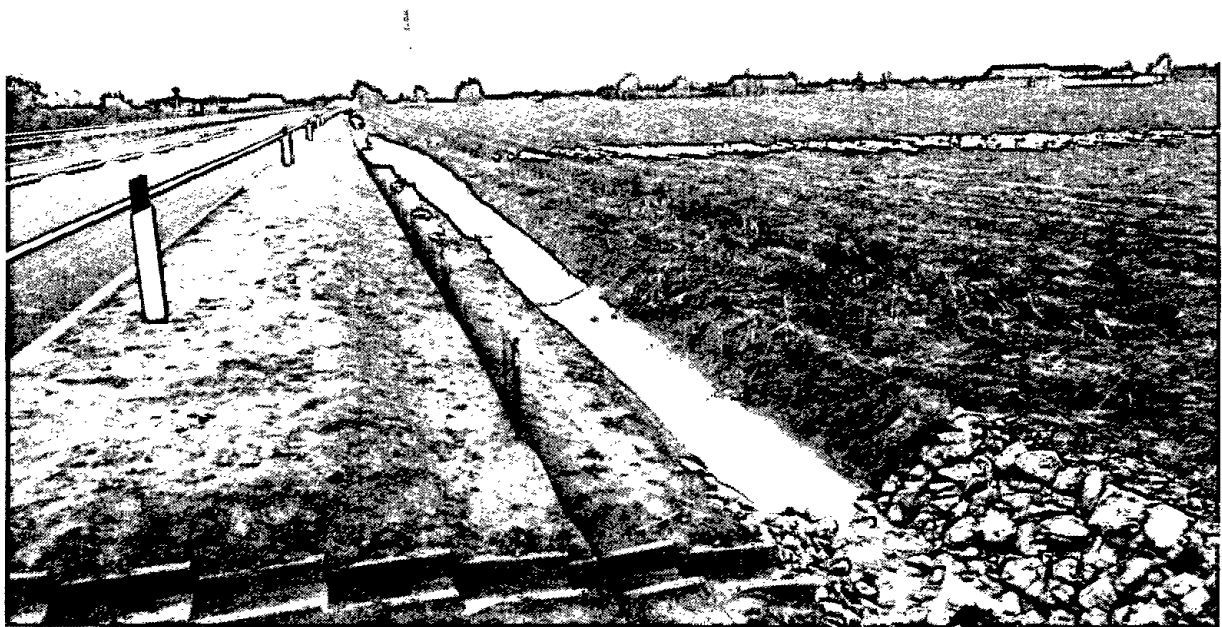
FOTO DEL NUOVO FOSSATO lato sud confluenti nel punto A (foto 1)

- Un ulteriore aggravio della situazione è che la scolina presente sul lato est della strada, presenta pendenze non adeguate a portare l'acqua nel pur insufficiente collegamento al fosso posto al lato ovest della strada.

Si noti il fossato costruito a bordo strada, con differenti livelli di acqua che denotano pendenze male realizzate.

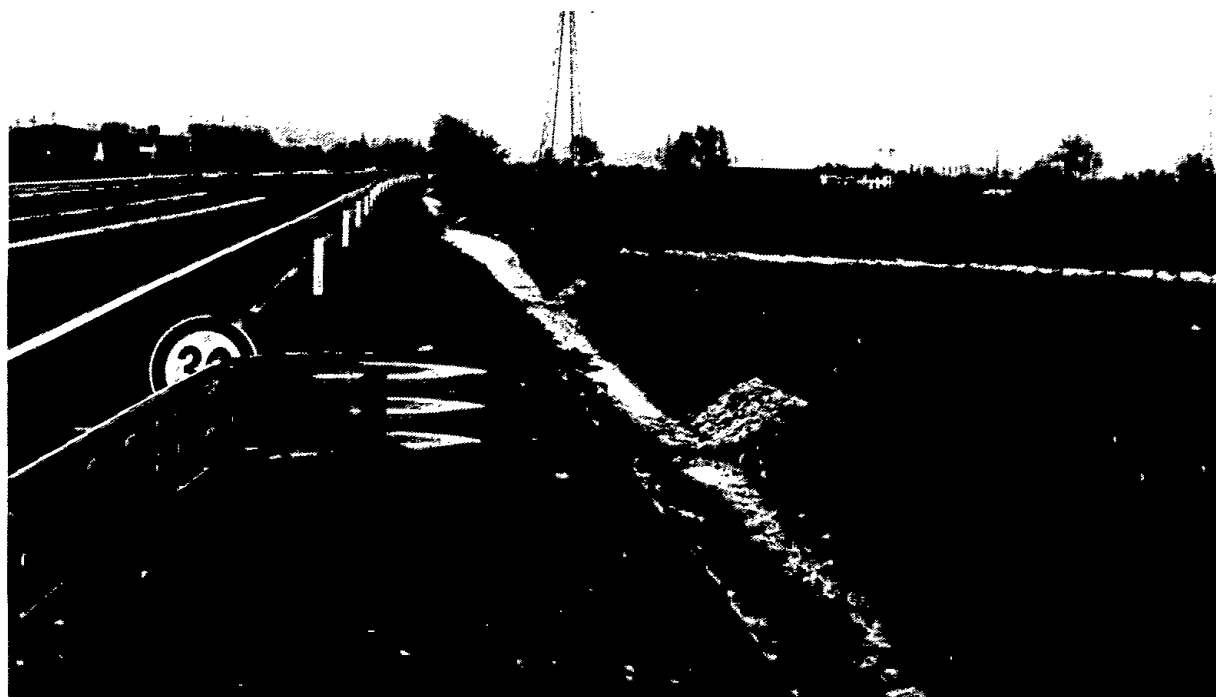
FOTO DEL NUOVO FOSSATO lato sud confluenti nel punto A (foto 1)

Si noti il fossato costruito a bordo strada, con differenti livelli di acqua che denotano pendenze male realizzate.

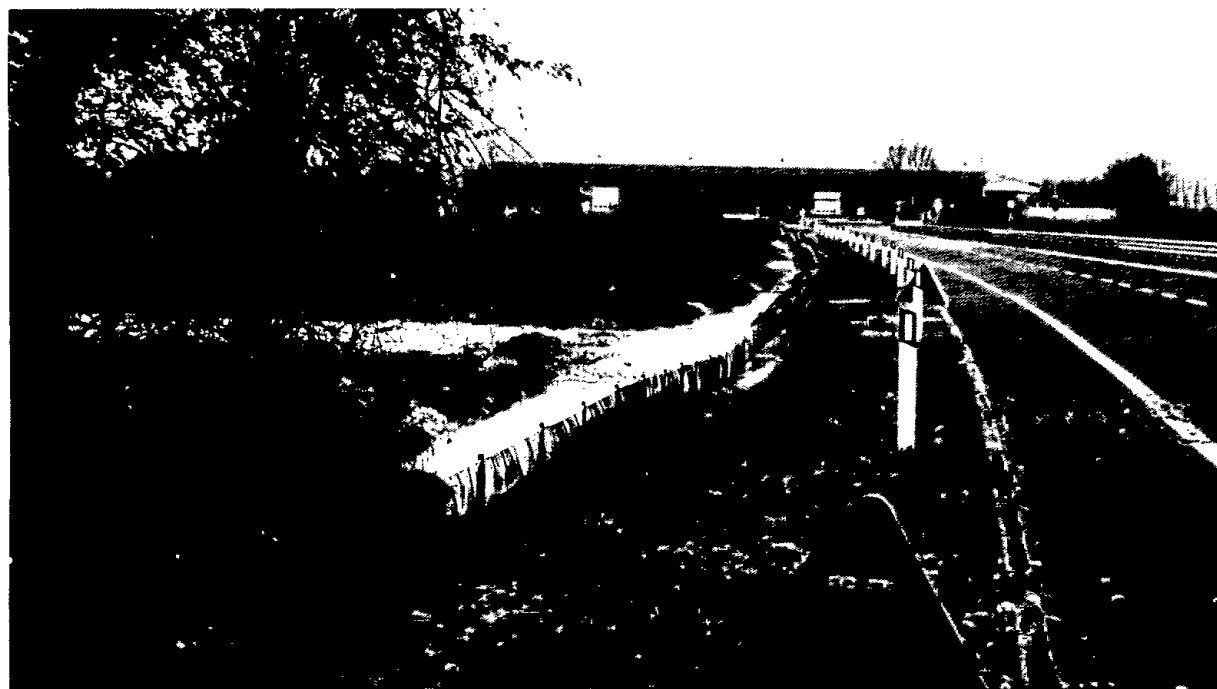
FOTO DEL NUOVO FOSSATO lato nord confluenti nel punto B interrotto (foto 1)

Si noti il fossato costruito a bordo strada, con differenti livelli di acqua che denotano pendenze male realizzate.
